COMPLESSO PARROCCHIALE DI SAN GIULIANO DI PUGLIA: UN ESEMPIO NEL RECUPERO DI BENI CULTURALI COLPITI DA SISMA

P. Foraboschi

SOMMARIO

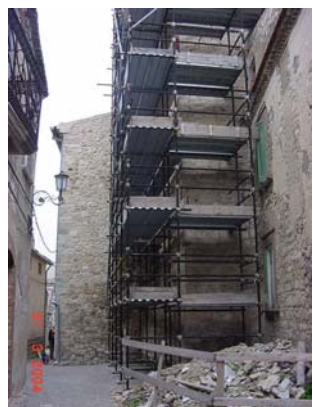
Figura 1e. Campanile: era in uno stato pericolante. In più era malamente abbordabile.

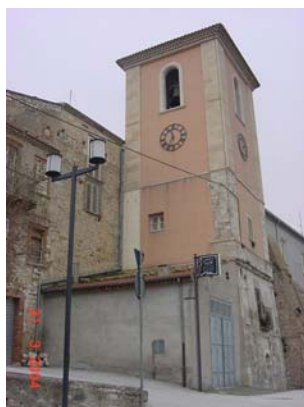
Il suddetto modello ha mostrato che lo stato di fatto risentiva delle irregolarità in pianta, le quali comportano onerose torsioni parassite. Il comportamento sismico dello stato di fatto è stato simulato anche con un'analisi statica non-lineare, la quale ha mostrato che il paramento murario absidale raggiunge la crisi molto in anticipo rispetto agli altri paramenti, come del resto confermato dal quadro fessurativo osservato; e che la crisi prematura del paramento absidale produce effetti perniciosi.

Figura 1f. Torre civica. La sua interazione con la chiesa è stata nociva (torsioni parassite.)

Pertanto, il progetto ha previsto il placcaggio del paramento absidale, mediante una paretina di C.A. cucita alla parete muraria stessa e fondata su pali; ha inoltre previsto qualche altro intervento teso a ridurre le irregolarità. I modelli dello stato di progetto (quello lineare nuovamente verificato per via dinamica) hanno confermato la riduzione delle torsioni parassite.

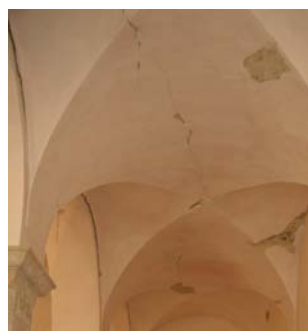
Figura 2. Navata laterale destra: lo stato di danneggiamento indotto dal sisma. La foto è stata scattata durante la somma urgenza (2002), prima di disporre i puntelli e le centine.

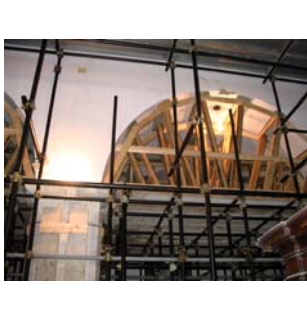
Figura 3. Opere provvisorie della somma urgenza post-sismica. Lo sciame sismico aveva messo in carico anche i puntelli che erano stati messi in opera laschi.

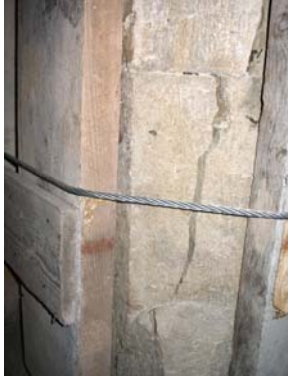
Il danno nelle colonne era grave (figure 4, 6): profondi e ramificati plessi fessurativi nei fusti, nei basamenti e nei capitelli, intersecanti i giunti e le pietre, degenerati in schiacciamenti dei lembi di alcune pietre; superfici lapidee sfogliate e svergolate.

Figura 4a. Somma urgenza post-sismica: confinamento delle colonne. La riparazione statica è stata eseguita alla presenza delle opere provvisorie di cui nella foto.

Le colonne sono state riparate inghisando barre in acciaio inox nei fusti, orizzontalmente, così da originare una staffatura atta a confinare il nucleo murario (figure 7-9). Ciascuna staffa, formata dal gruppo di quattro barre, fornisce un ritegno trasversale agli elementi murari verticali risultanti dalla fessurazione. La crisi a sforzo assiale rimane per ribaltamento di tali elementi verticali, ma lo sforzo assiale che determina la crisi della colonna muraria così armata è molto maggiore che nello stato di fatto. Infatti, la predetta azione di ritegno abbatte la snellezza degli elementi verticali in cui la fessurazione ha scomposto la colonna. Minore è il passo delle barre, maggiore è la portanza, poiché minore è la snellezza di tali elementi verticali.

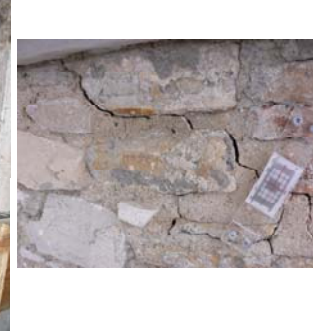
Figura 4b. Ampiezza di una delle fessure nelle colonne murarie. Le spie hanno messo in luce che il quadro fessurativo delle colonne non era stabile, ma in propagazione.

Per sanare tali due carenze, il progetto ha previsto l'iniezione delle colonne, preventivamente all'inghisaggio delle barre. Un'iniezione non incrementa la resistenza per massa, però incrementa la resistenza a sfilamento della barra e riduce la tendenza a implodere del supporto murario. Coerentemente, il materiale iniettato è stato progettato per garantire, oltre alla compatibilità chimica con la muratura, un'alta resistenza a trazione e una buona capacità penetrante e cucente delle fessure.

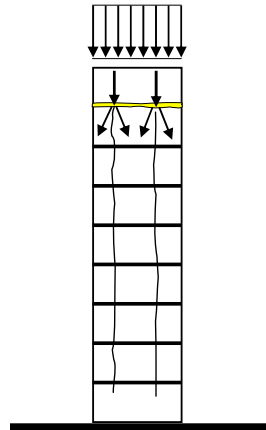
Le barre inghisate producono l'azione di confinamento, e quindi forniscono il ritegno al ribaltamento, solo se la muratura ancora le barre inghisate (resistenza allo sfilamento) e solo se implosioni sono incompatibili (assenza di vuoti). La forza di sfilamento di una barra è dettata dalla resistenza a trazione del supporto in cui la barra si annega (non dalla resistenza alla tensione tangenziale: curva intrinseca). Le colonne erano costituite da pietre porose e friabili; quindi erano troppo deboli a trazione. La possibilità di implodere dipende dalla compattezza della colonna, la quale dipende a sua volta dalla fattura della muratura, dall'entità del degrado e dall'ampiezza delle fessure. Le colonne erano male apparecchiate, largamente fessurate, seriamente degradate; quindi non erano sufficientemente compatte. Lo stato di fatto del supporto non era dunque adeguato.

Figura 9a. La scabrezza dei giunti e altre discontinuità localizzano i contatti: diffusione → strazioni → fessure verticali → scomposizione.

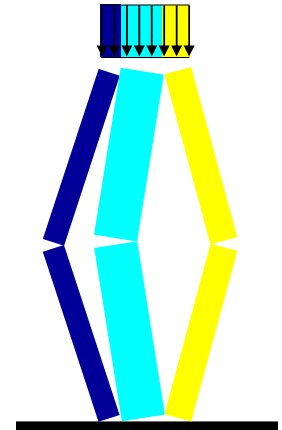
Figura 9b. Gli elementi verticali risultanti a seguito della fessurazione verticale ribaltano: sono snelli e i pesi propri comportano una presso-inflessione.

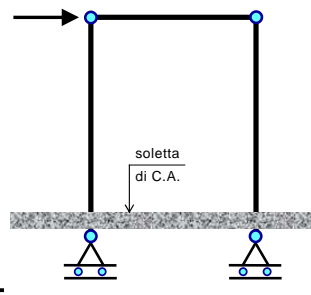
Come osservato al punto 4.3, il vincolamento alla base delle colonne era essenzialmente ad attrito, più una certa coesione; come tale, non impediva la traslazione orizzontale ai valori maggiori delle azioni sismiche (figura 12). Questa condizione di vincolo dava luogo a una rimarchevole vulnerabilità. Tale potenziale labilità doveva pertanto essere sanata.

La soluzione adottata per eliminare tale labilità è consistita in una soletta di C.A. contro terra, su tutta l'area basale della chiesa (figure 16-18). La soletta è stata cucita ai muri perimetrali, con barre annegate nel getto e inghisate nella muratura.

Figura 16a. Una soletta di C.A. è stata gettata contro terra. La soletta imprigiona la base di ciascuna colonna.

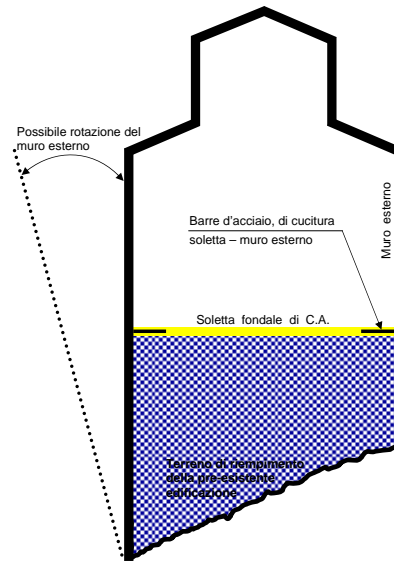
La soletta è stata disposta anche per un'altra funzione: contrastare la spinta esercitata dal terreno sottostante la chiesa, contro il muro perimetrale dei locali parrocchiali. La soletta rende quindi soddisfatta la verifica a ribaltamento di tale muro.

Figura 18. Il terreno sottostante la chiesa spinge molto sui muri, che tendendo a ribaltare. La cucitura della soletta ai muri impedisce la rotazione dei muri stessi.

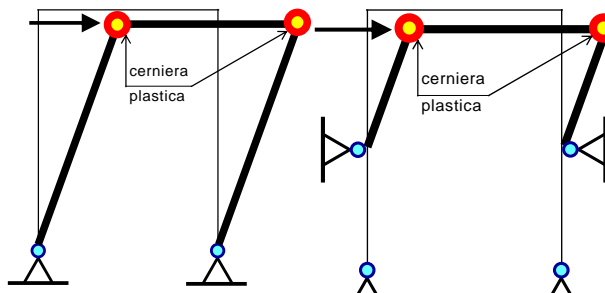
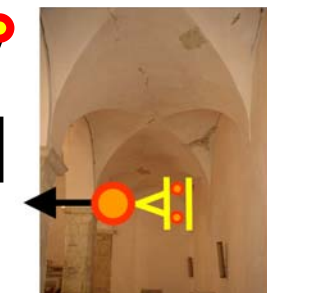
L'obiettivo di cui sopra non era direttamente raggiungibile. Le volte a crociera erano state realizzate disponendo casualmente le pietre sulle centine e legandole con un getto di malta prima del disarmo dalle centine. Trattasi di una tipologia esistente già nelle costruzioni romane, descritta da Vitruvio. Dunque, le volte erano non erano apparecchiate ma debolmente cementate; in più, lo spessore delle calotte era inferiore a 12 cm (5 ÷ 6 cm in molti punti). Le crociere erano quindi incapaci di costituire il vincolo traslazionale ai ritto; addirittura, non erano nemmeno in grado di portare i carichi in sicurezza (figura 24).

Figura 24. Stato di fatto: la rigidità delle crociere nel piano era insufficiente.

La portanza ai carichi verticali è stata conferita incollando nastri di FRP all'intradosso murario (poi coperti dall'intonaco), così da realizzare un'armatura esterna (figura 25). La capacità vincolante è stata conferita disponendo una rete elettrosaldata sull'estradosso delle crociere (solidarizzata alla volta e ai muri mediante connettori d'acciaio) e gettando una cappa di calce strutturale sull'estradosso della volta. Così facendo, l'impalcato è stato irrigidito nel suo piano (figura 26). Questo intervento ha adeguato le crociere sia ai carichi di progetto sia all'azione di vincolo che il progetto le chiama ad espletare (figura 28).

Figura 25. Rinforzi in CFRP incollati all'intradosso delle volte a crociera, larghi 20 cm.

Figura 26. Irrigidimento delle crociere, per creare l'impalcato rigido e quindi la cerniera.
